Relatório de Manutenção de Brinquedos

Julho 2021

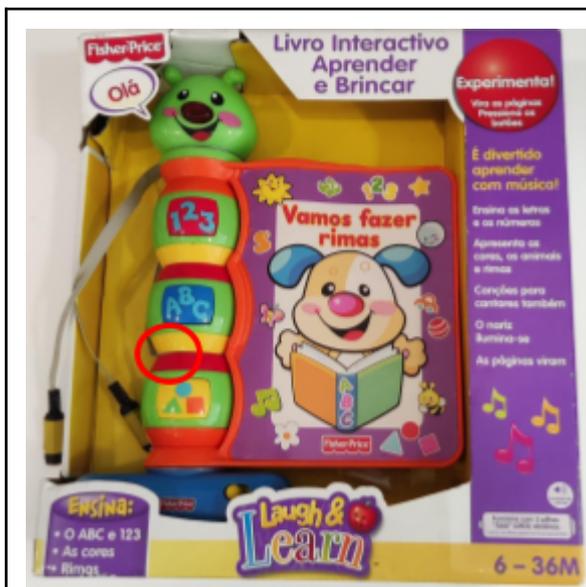
figura 1 - Brinquedo antes da reparação

- Os cabos não estavam devidamente acondicionados, sendo que passavam entre as páginas do livro (circunferência vermelha na figura 1), dificultando o movimento das páginas e danificando os os cabos.
- Havia uma pista danificada(figura 2) no botão ABC devido a uma solda que tinha saltado.

- Os cabos foram retirados e colocados novamente.
- Foi feita a devida furação e colocado uma abraçadeira de fivela para impedir que os cabos fossem puxados e danificasse a adaptação.
- Foi feita a reparação da pista e soldado novamente a adaptação do botão ABC (figura 3).

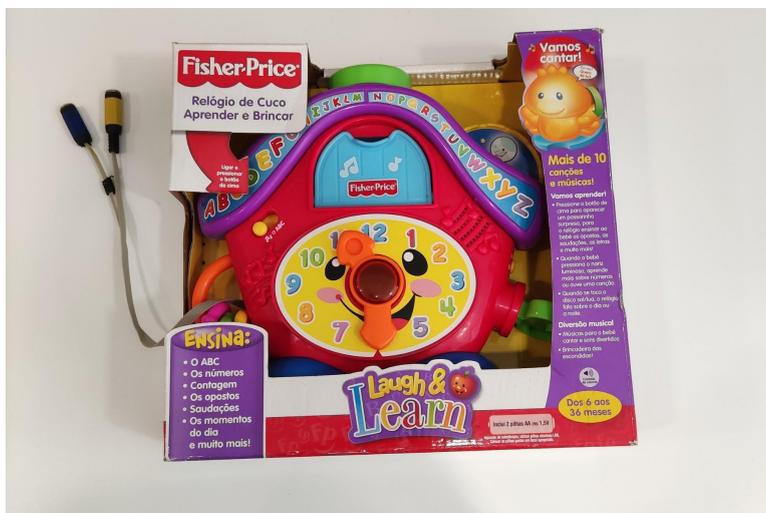
figura 6 - Relógio Cuco antes da reparação

- Os jack fêmea 3.5mm estavam velhos e frágeis;
- O cabo de alimentação estava desligado.

- Os jacks fêmea 3.5mm foram substituídos e reforçados com fita isolante;
- O cabo de alimentação foi ligado.
